Le 10 avril 2006

**Objet : POMPE À PERFUSION VOLUMÉTRIQUE COLLEAGUE, CODES DE PRODUIT : 2M8151 et 2M8151R;
 POMPE À PERFUSION VOLUMÉTRIQUE COLLEAGUE 3, CODES DE PRODUIT : 2M8153 et 2M8153R;
 POMPE À PERFUSION VOLUMÉTRIQUE COLLEAGUE CX, CODES DE PRODUIT : 2M8161 et 2M8161R;
 POMPE À PERFUSION VOLUMÉTRIQUE COLLEAGUE 3 CX, CODES DE PRODUIT : 2M8163 et 2M8163R;
 POMPE À PERFUSION VOLUMÉTRIQUE COLLEAGUE (FRANÇAIS), CODES DE PRODUIT : DNM8151 et
 DNM8151R;
 POMPE À PERFUSION VOLUMÉTRIQUE COLLEAGUE 3 (FRANÇAIS), CODES DE PRODUIT : DNM8153 et
 DNM8153R.**

**CORRECTION
URGENTE DE
DISPOSITIF**

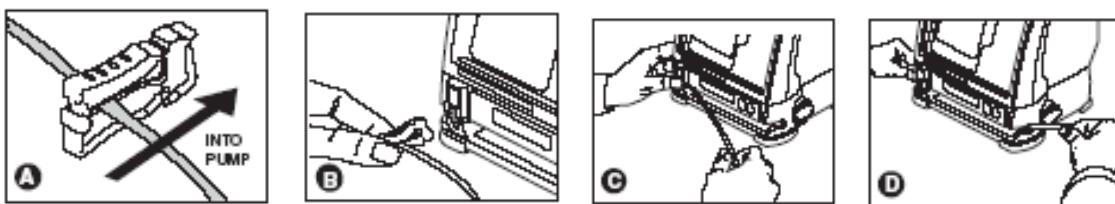
Installation de la tubulure d'administration intraveineuse

- Lors de l'installation, tendez la tubulure et faites-la glisser au fond et tout le long du canal pour tubulure (figures C et D). La pompe tire la pince à clé (clamp) à l'intérieur, puis charge la tubulure dans le mécanisme de pompage. Le module de la pompe affiche CHARGEM, puis ARRÊTÉ.
- N'insérez jamais d'outils ou d'autres objets dans le canal lors de la mise en place de la tubulure dans le canal ou de son dégagement.
- N'utilisez jamais la fonction de dégagement manuel de la tubulure pour insérer la tubulure d'administration en mode d'opération normale.

Si les instructions ci-dessus ne sont pas suivies, les composantes de la chambre de pompage risquent de se désaligner et d'entraîner l'administration d'un volume insuffisant.

Prenez connaissance des instructions suivantes pour installer correctement la tubulure d'administration intraveineuse.
